## Journal of Environmental Analysis and Progress

### Cálculo da evolução temporal de área degradada às margens do rio Tapacurá na Zona da Mata de Pernambuco, Brasil

### Calculation of temporal evolution of degraded area on the banks of the Tapacurá River in the Zona da Mata de Pernambuco, Brazil

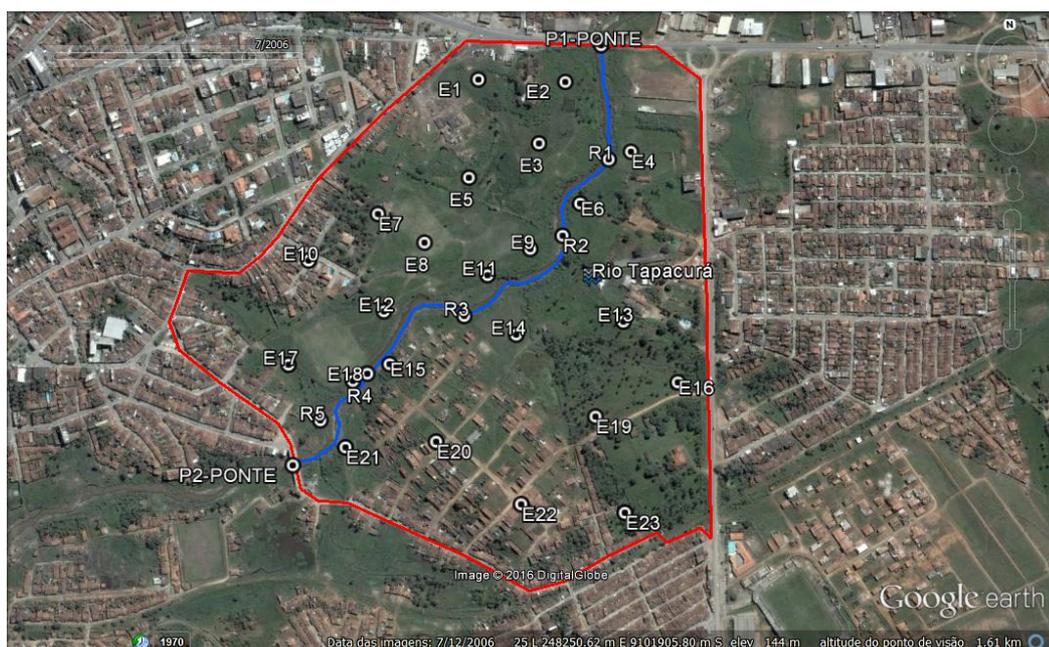
Figura 2. Mapa do Google Earth Pro, em julho de 2006, com delimitação da área de estudo e sinalização do rio Tapacurá. Fonte: Adaptada do Google Earth Pro (2016).

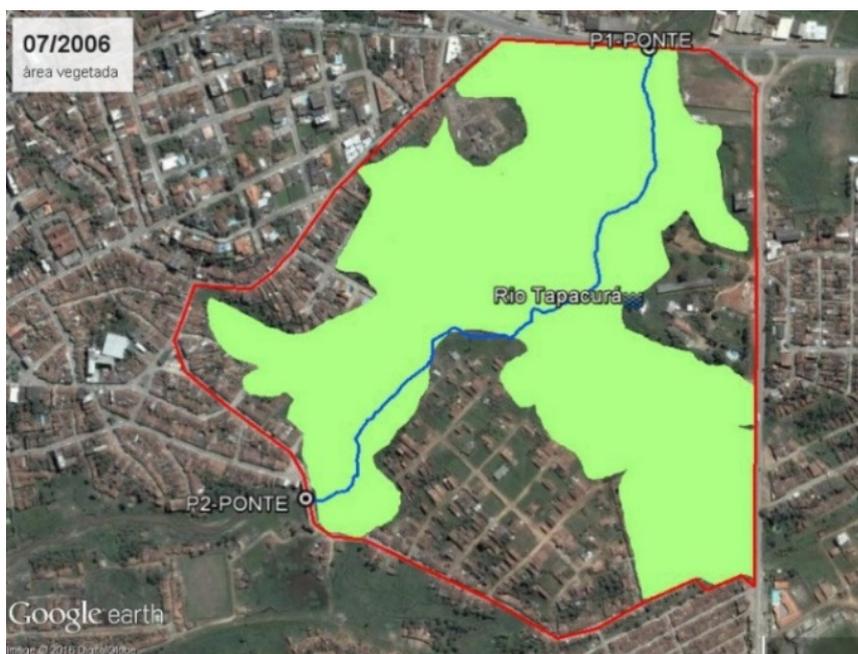
Figura 3. Área vegetada em julho de 2006, com área de 33,59ha, representando 61,65% da área estudada.

Comparando as áreas degradadas, verificou-se uma evolução na desvegetação ao longo dos anos, comprometendo a Área de Preservação Permanente (APP). Essa evolução foi observada devido a ocupação urbana próxima às margens do rio (Figuras 3-5).

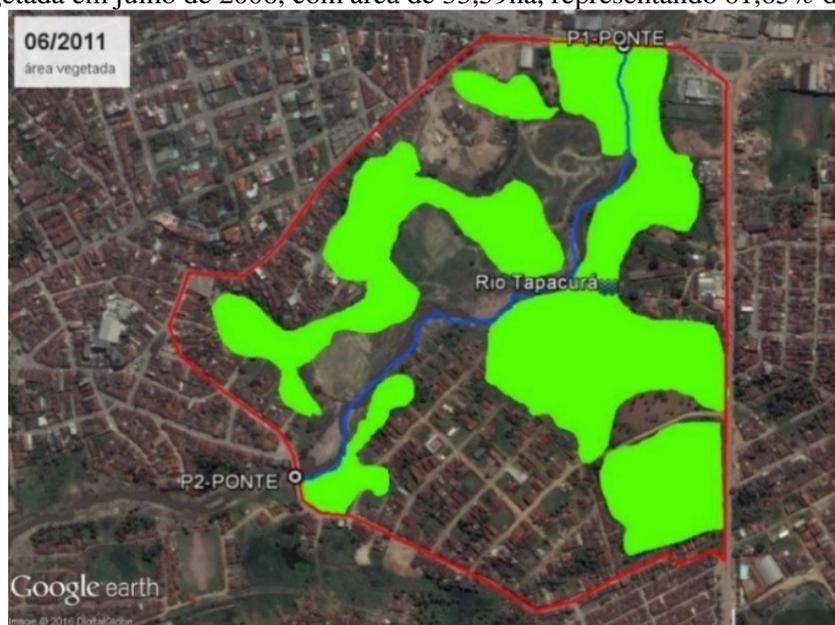
Figura 4. Área vegetada em junho de 2011, com área de 21,96ha, com representação de 40,30% da área estudada.

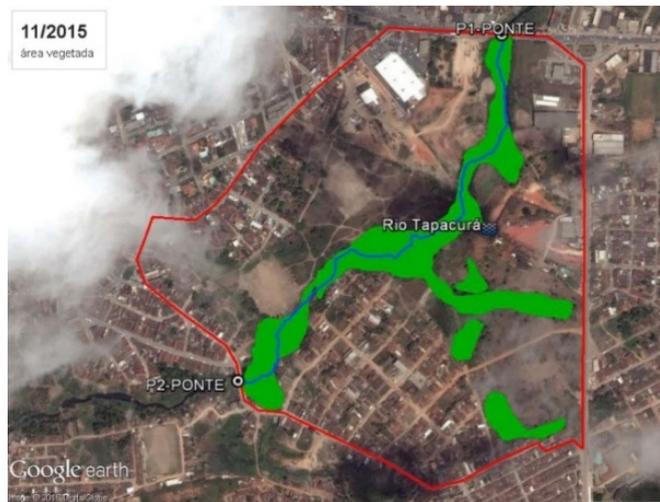
Figura 5. Área vegetada em novembro de 2015, com área de 7,35 ha, representando 13,49% da área estudada.

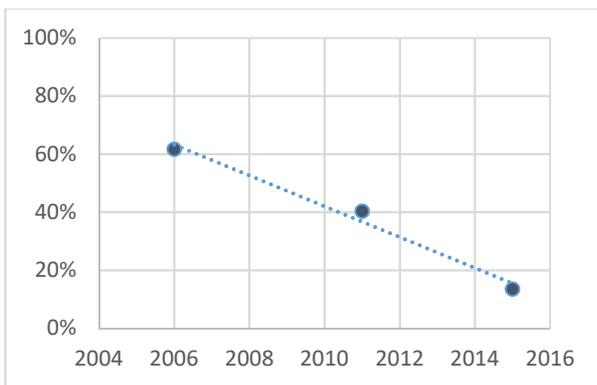
Com a evolução ao longo dos anos estudados, é possível observar uma evolução que indica uma degradação acentuada do ambiente (Figura 6).

Figura 6. Comprometimento da vegetação na área em estudo em 2006, 2011 e 2015.

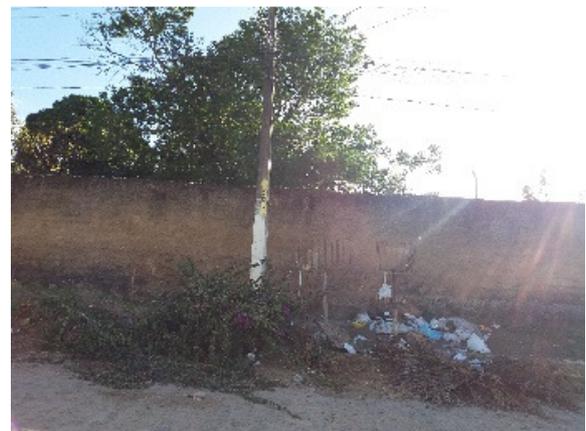
Como resultado das vistas ao campo em junho e julho de 2016 foi identificado resíduos domésticos, Resíduos de Construção e Demolição (RCD) e de outras atividades comerciais (Figuras 7-9).

Figura 7. Disposição inadequada de resíduos domésticos, imagem obtida em junho/2016.

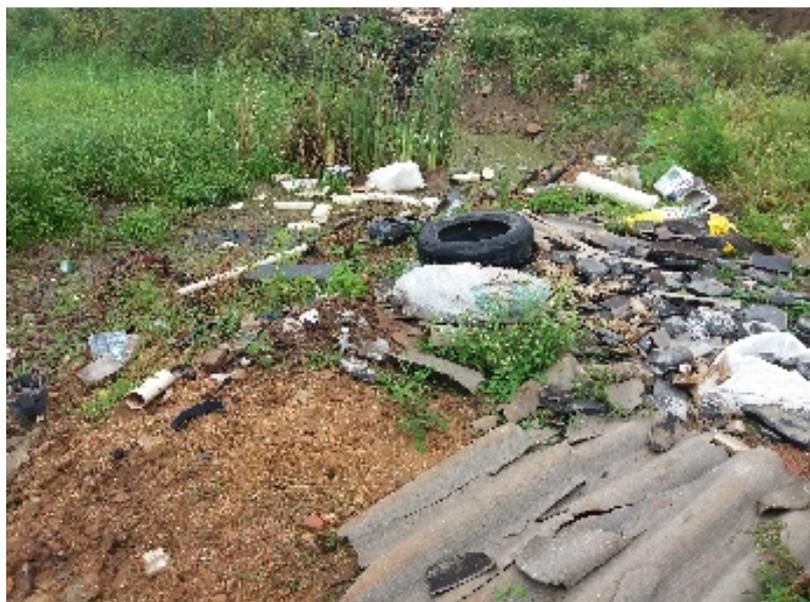
Figura 8. Disposição inadequada de resíduos de construção e outros, imagem obtida em junho/2016.

Como alternativa para corrigir ou atenuar tal problema, poder-se-ia realizar a reciclagem dos RCD, minimizando a degradação ambiental por reduzir a disposição inadequada no ambiente (Carmo, Maia & César, 2012; Siqueira, 2015).

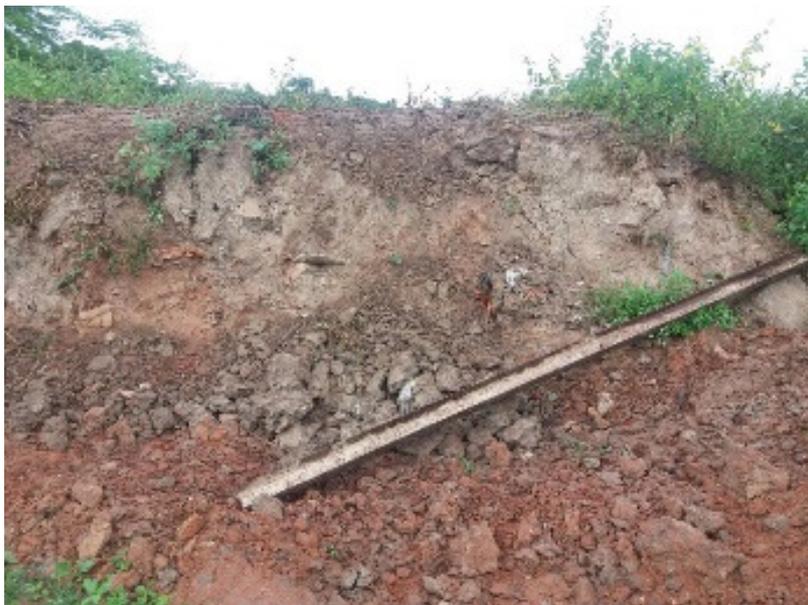
Figura 9. Aterro de resíduos de construção, imagem obtida em junho/2016.

As incidências de aterros com resíduos de construção civil são evidentes ao longo da área estudada. Foi observado aterro às margens do rio, com 1,5 m de horizonte de aterro, além de disposição de RCD às margens do rio Tapacurá no trecho estudado. Considerado um grande problema para o meio ambiente, os RCD representam de 50% a 60% dos resíduos sólidos urbanos produzidos nas grandes cidades (Gusmão, 2008 *apud* Siqueira, 2015).

Os resíduos da construção civil não podem ser dispostos em aterros de resíduos sólidos urbanos, em áreas de bota fora, em encostas, em corpos d'água, em lotes vagos e em áreas protegidas por lei (CONAMA, 2002), tais como APP e reserva ecológica (DIAS et al., 2008). A presença de RCD, com uso para aterro em área marginal, provoca o desmatamento das matas ciliares, dificultando o funcionamento dos canais de drenagem natural do solo.
